**EXPERTIZĂ TEHNICĂ**

**PENTRU ÎMBUNĂTĂȚIREA EFICIENTEI ENERGETICE A UNOR CLĂDIRI DIN  
INCINTA LICEULUI TEORETIC “PAVEL DAN” DIN MUNICIPIUL CÂMPIA  
TURZII**  
**COMPONENTA 1: CORP C1**

**COMPONENTA 1: CORP C1**

**4. NUMĂR 462 / IULIE 2017**

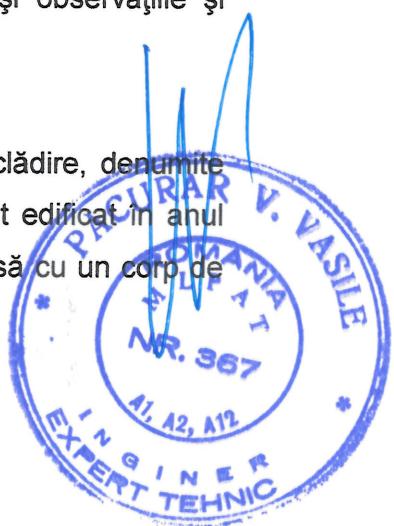
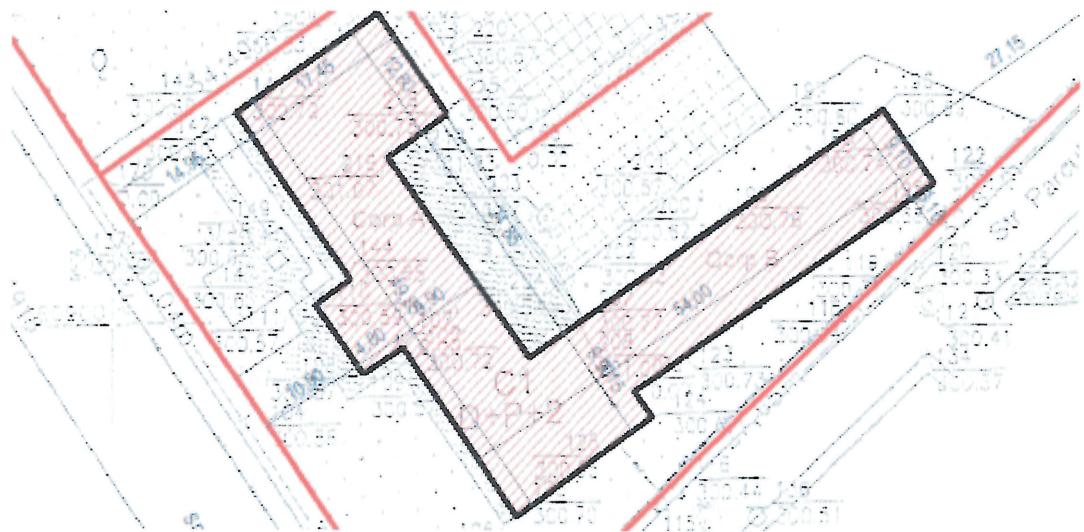
Clădirea expertizată este realizată din două tronsoane de clădire, denumite corp A și corp B. Clădirea principală a liceului (C1, corp A) a fost edificat în anul 1953, având regim de înălțime P+2E. Ulterior, clădirea a fost extinsă cu un corp de clădire (C1, corp B) cu același regim de înălțime.

Forma în plan a clădirii este prezentată în schița de mai jos:
